## < 가스밥돌이 차단기가 내려(떨어짐)는 현상 해결방법 >

## < self A/S >

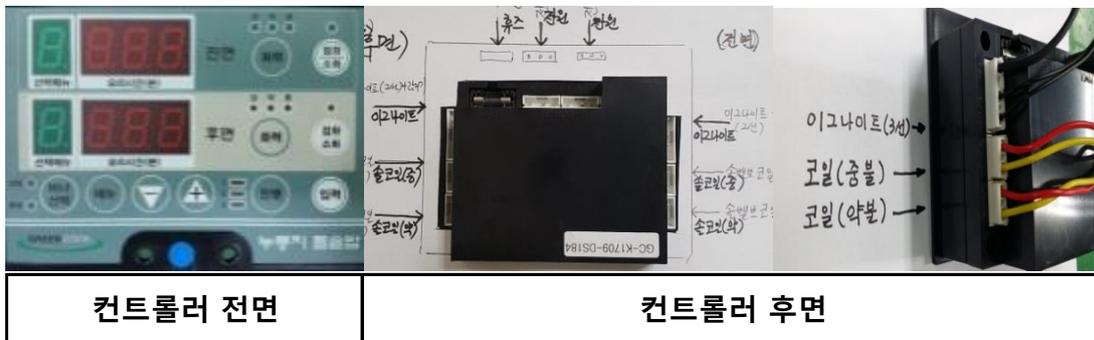
### ① 컨트롤러 불량 확인 방법

- 컨트롤러 측면에 꽂혀있는 [코일단자 2개] 와 [이그나이트단자 1개]
- 모두 컨트롤러로부터 분리시킨다(좌·우측 모두/코일 4개, 이그나이트 2개).

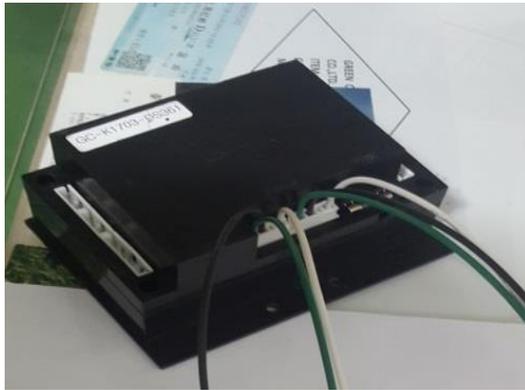
전원선만 끼워진상태의 컨트롤러

- 분리후, 컨트롤러에 **전원용 점퍼선(전원선 3선) 만을** 연결한다.
- 점화버튼을 눌러 컨트롤러가 작동되는지 확인한다.  
(단, 컨트롤러 측면은 연결하지 말 것)

※ 점화버튼을 눌렀을 시 차단기가 내려간다면, 컨트롤러 고장  
 ↳ 컨트롤러를 새 것으로 교체해야 한다.

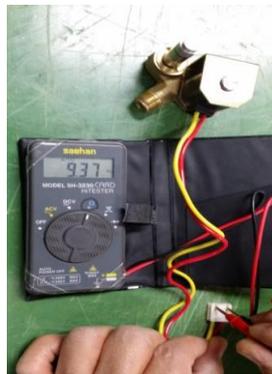
② 코일 불량외의 경우

- 코일의 불량여부를 확인한다 \_ 저항측정기 이용
- 코일 저항 측정값(ohm)
  - 220V 전원 제품일경우 : 9.5~10.5 [K ohm]
  - 110V 전원 제품일경우 : 2.8~3.0 [K ohm]

\* 반드시 저항측정기를 사용하여 코일불량여부를 확인하셔야 합니다.

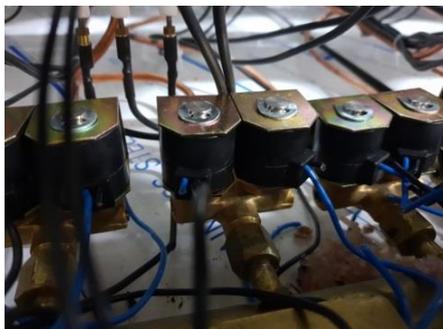
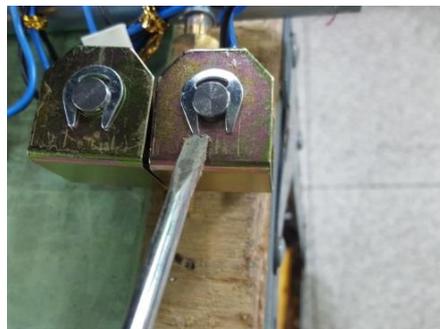
□ 코일 교환 방법(클립 제거)

- -자(일자) 드라이버를 밸브 코일 상단의 U자 클립 한쪽 홈에 댄다.
- 망치로 드라이버 손잡이를 내려쳐 클립을 제거한다.

\* 클립이 감싸고 있는 원형의 기둥을 건드리지 않도록 주의하셔야 합니다.

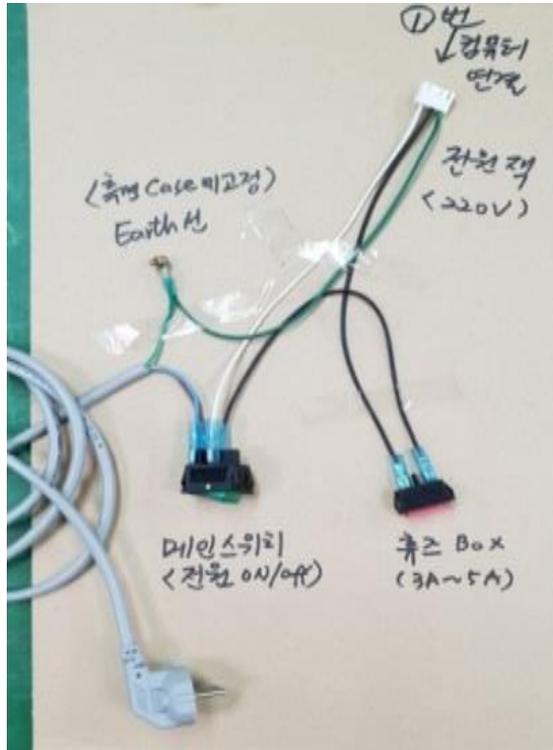
II. 기계내부에 조립된 파워코드선, 전원점퍼연결선 또는 개별부품(코일,이그나이트) 선의 피복이 손상되어, 케이스에 접촉된 후 합선 또는 쇼트가 일어난 경우

☞ 손상된 전기선교체

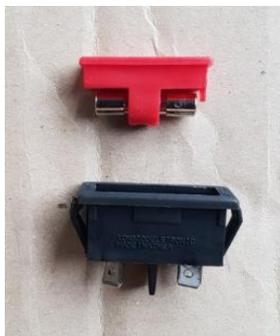
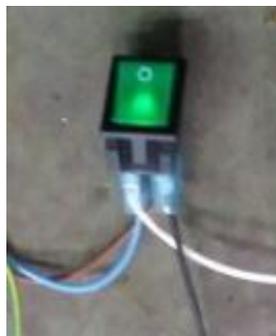
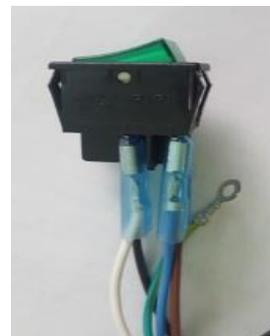
III. 파워코드선, 전원스위치, 퓨즈박스 노후로 인한 경우

☞ 손상된 부품교체
